POSTĘPOWANIE REKLAMACYJNE MODUŁY FOTOWOLTAICZNE

III. MODUŁ FOTOWOLTAICZNY - PODSTAWOWE INFORMACJE

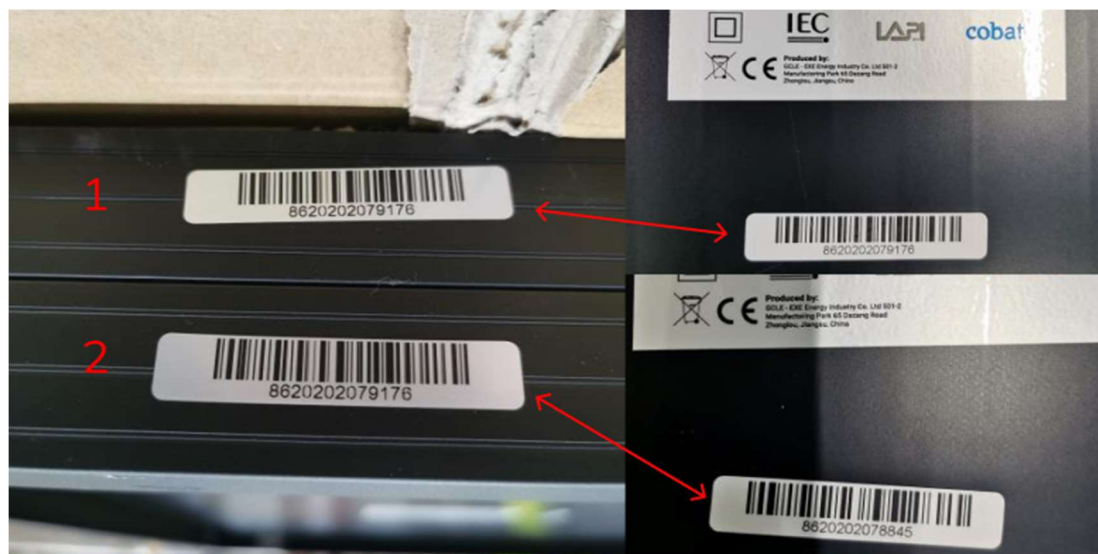
rys. 2 Zdublowany i błędnie przyklejony numer seryjny

- 1) Zdjęcie tyłu i przodu modułu;
- 2) W przypadku modułów w opakowaniu producenta z zamówień pełno paletowych, zdjęcie arkusza danych przesyłki;
- 3) Dokładne zdjęcia występujących niezgodności;
- 4) Nagranie wideo wskazujące różnice w numerach seryjnych na pojedynczym module.

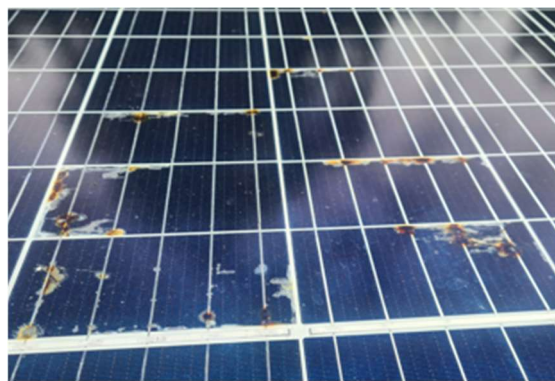
rys.2 Widoczne punktowe wypalenia

- 1) Obraz wykonany przez kamerę termowizyjną z widocznymi danymi dotyczącymi temperatur;
- 2) Zdjęcia przodu modułu oraz jego tyłu wraz z tabliczką znamionową;
- 3) Numer seryjny reklamowanego modułu;
- 4) Zdjęcia środowiska instalacyjnego;
- 5) Dokładne zdjęcia występujących niezgodności.

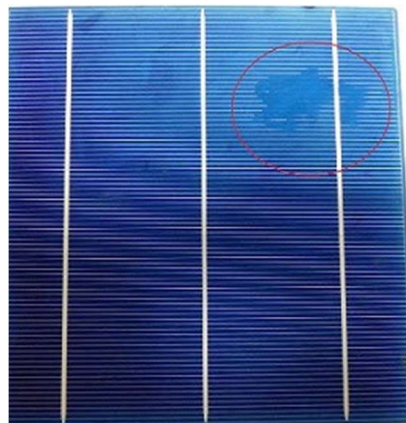
rys.3 Wada pod szkłem

- 1) Zdjęcie tabliczki znamionowej i numeru seryjnego modułu;
- 2) Pełny widok na problematyczną stronę modułu;
- 3) Obszar problemu kątem widzenia, który uwydatni wadę.

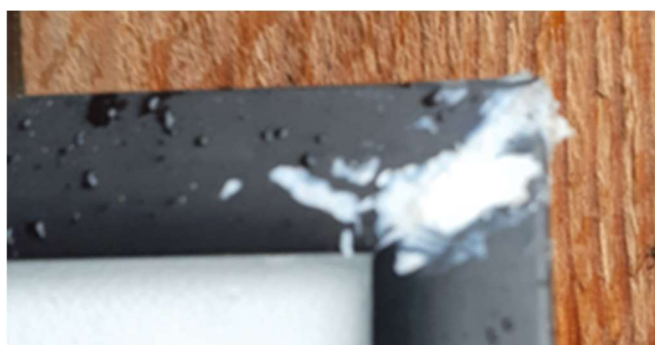
rys.5 Pozostałości silikonu z procesu produkcyjnego

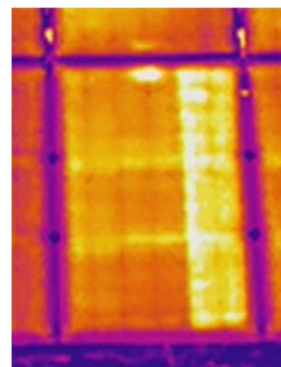
Uszkodzenie diody bocznikującej wiąże się ze znacznym spadkiem wydajności modułu (minimalnie 1/3 spadku wydajności). Przy zauważonych nieprawidłowościach dotyczących pracy instalacji, można spekulować, iż uszkodzeniu uległy właśnie diody bocznikujące. Przy diagnozie możliwych źródeł nieprawidłowości, należy jednak również wykluczyć inne czynniki wpływające na wydajność instalacji. W przypadku zastosowania optymalizatorów należy w pierwszej kolejności sprawdzić ich stan i wykluczyć ich awarię.

rys.4 Kamera termowizyjna widoczny spadek mocy o 1/3

- 1) Zrzut z aplikacji monitorującej z dokładnym wskazaniem wadliwego modułu oraz charakterystyki jego pracy;
- 2) Zdjęcia środowiska instalacyjnego ze wskazaniem wadliwego modułu;
- 3) Wykonanie i udokumentowanie zdjęciowe pomiarów V_{oc} ;
- 4) Zdjęcie wadliwego modułu wykonane kamerą termowizyjną (z widoczną temperaturą);
- 5) Zdjęcie tyłu i przodu całego modułu;
- 6) Zdjęcie tabliczki znamionowej i numeru seryjnego;
- 7) Pełen dostęp do monitoringu instalacji, w ramach której pracuje wadliwy panel.

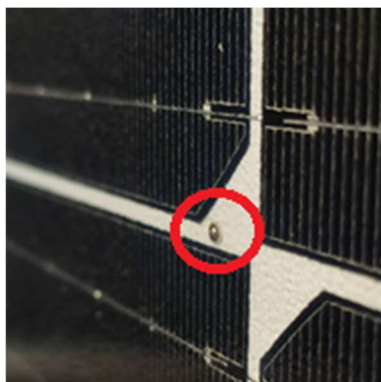
rys.1 Ciało obce – od strony szkła

- 1) Zdjęcie tabliczki znamionowej i numeru seryjnego;
- 2) Zdjęcia z pełnym widokiem na stronę przednią oraz tylną modułu;
- 3) W przypadku zamówień modułów w fabrycznych kartonach, zdjęcia listy załadunkowej paneli;
- 4) zdjęcia wady z bliska z różnych perspektyw.

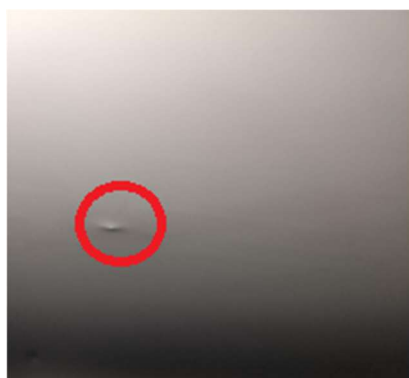
rys.2 Ciało obce – od strony laminatu

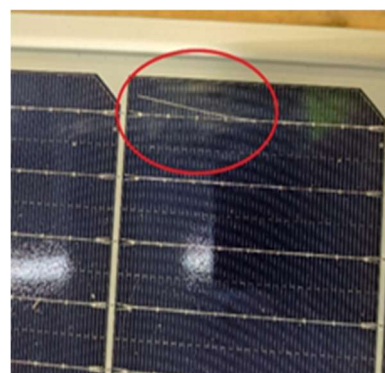
rys.3 Uszkodzony bus bar

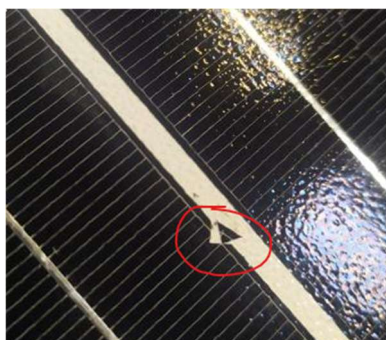
rys.4 Uszkodzone ogniwo

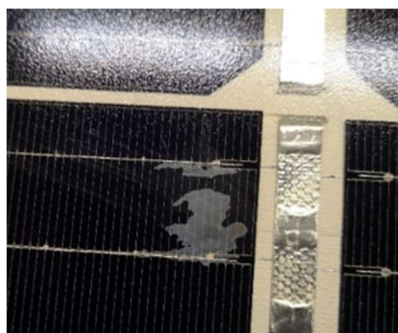
rys.5 Pęcherz powietrza pod szkłem

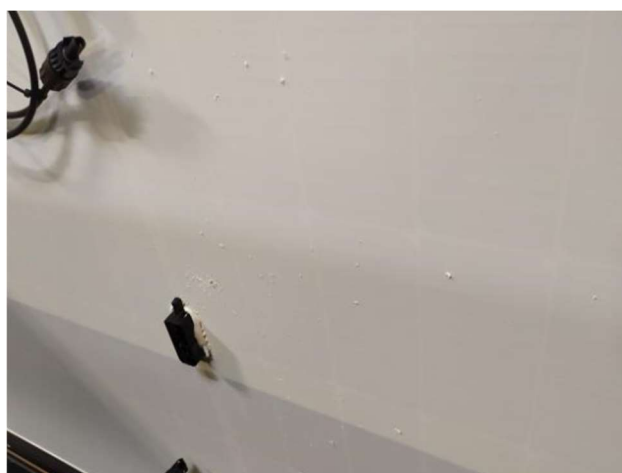
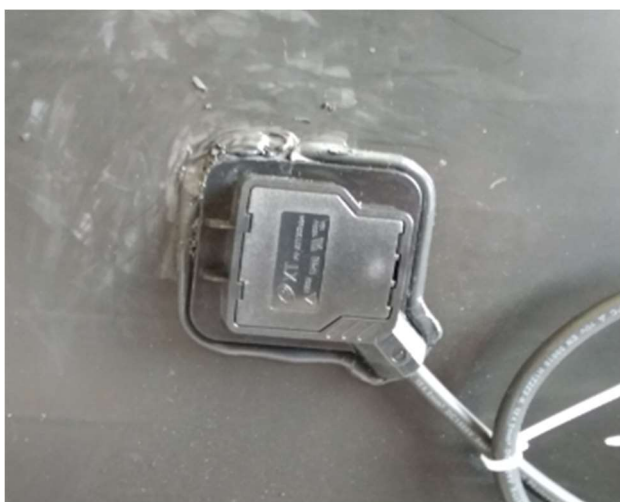
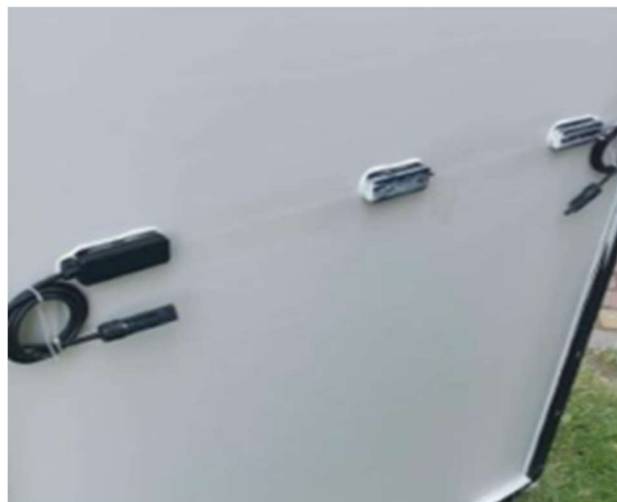
Wyciekający silikon to rzadko spotykana wada wynikająca z problemów związanych utrzymaniem jakości procesu produkcyjnego. Producenci dokładają wszelkich starań, aby wszelkie nieprawidłowości były wykrywane i korygowane niezwłocznie. Należy mieć na uwadze, że może dojść do uchybień.

- 1) Zdjęcie punktowe miejsca wycieku;
- 2) Zdjęcie tabliczki znamionowej oraz numeru seryjnego;
- 3) Zdjęcie tyłu i przodu całego modułu.
